Asbestinventarisatetest

Bloemendallaan 90, 1853 Grimbergen

Attestnummer : 20240614-000840.000

Niet-asbestveilig

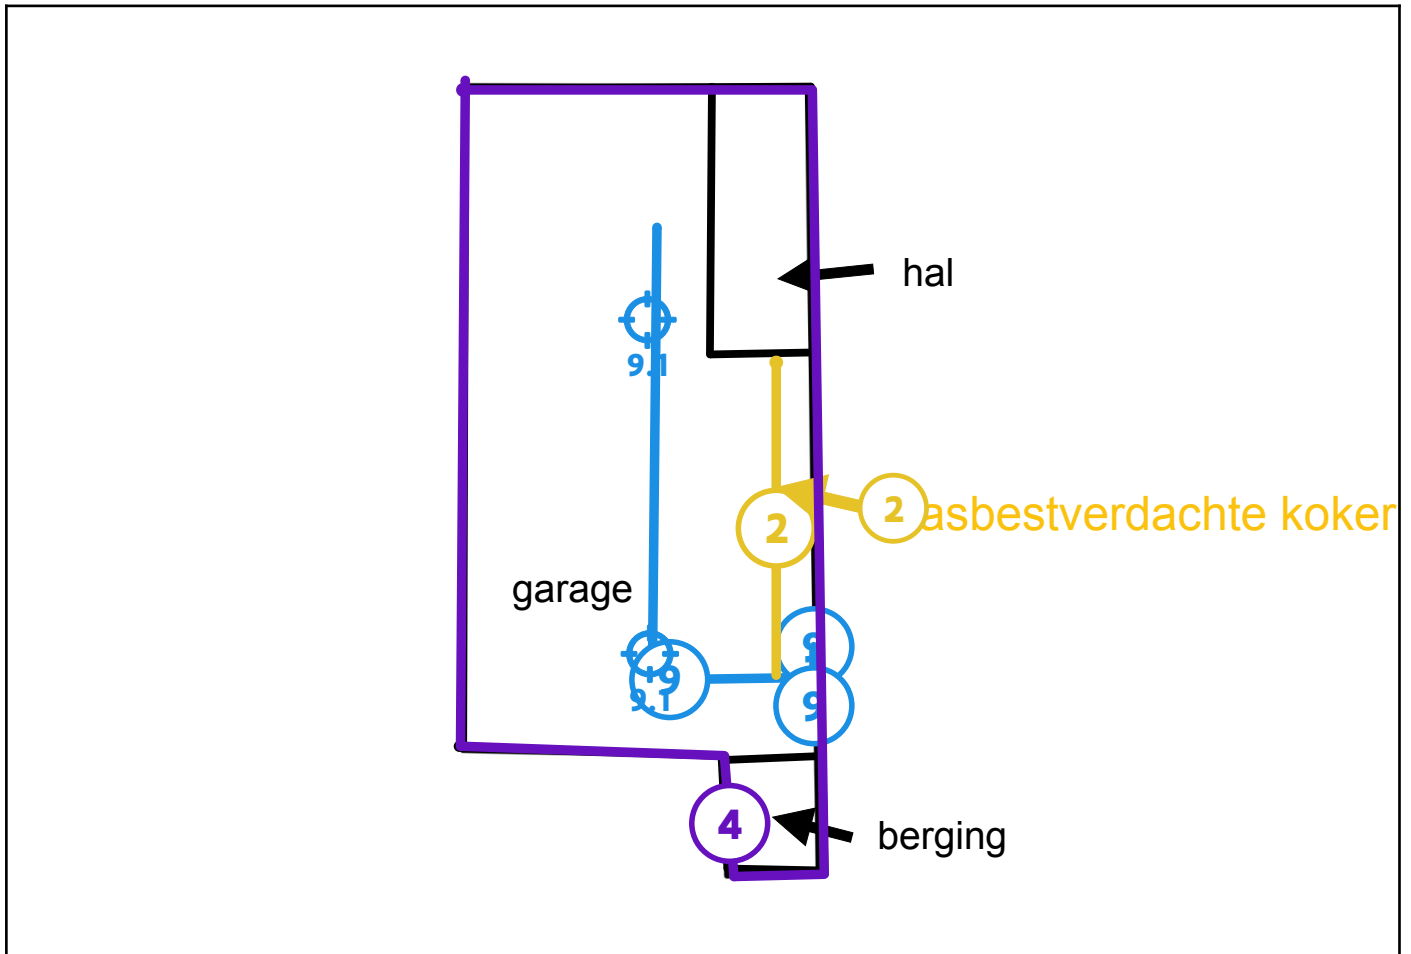
Plan 1.1: Hoofdgebouw gelijkvloers

Beschrijving	Type	Actie
2. asbestverdachte kokers	Asbestmateriaal	Zorgvuldig beheren
4. waterafvoerleidingen	Beperking	-
9. leidingisolatie garage	Geen asbest	-
9.1 Code: 070624 1 sn04	Mengmonster	-

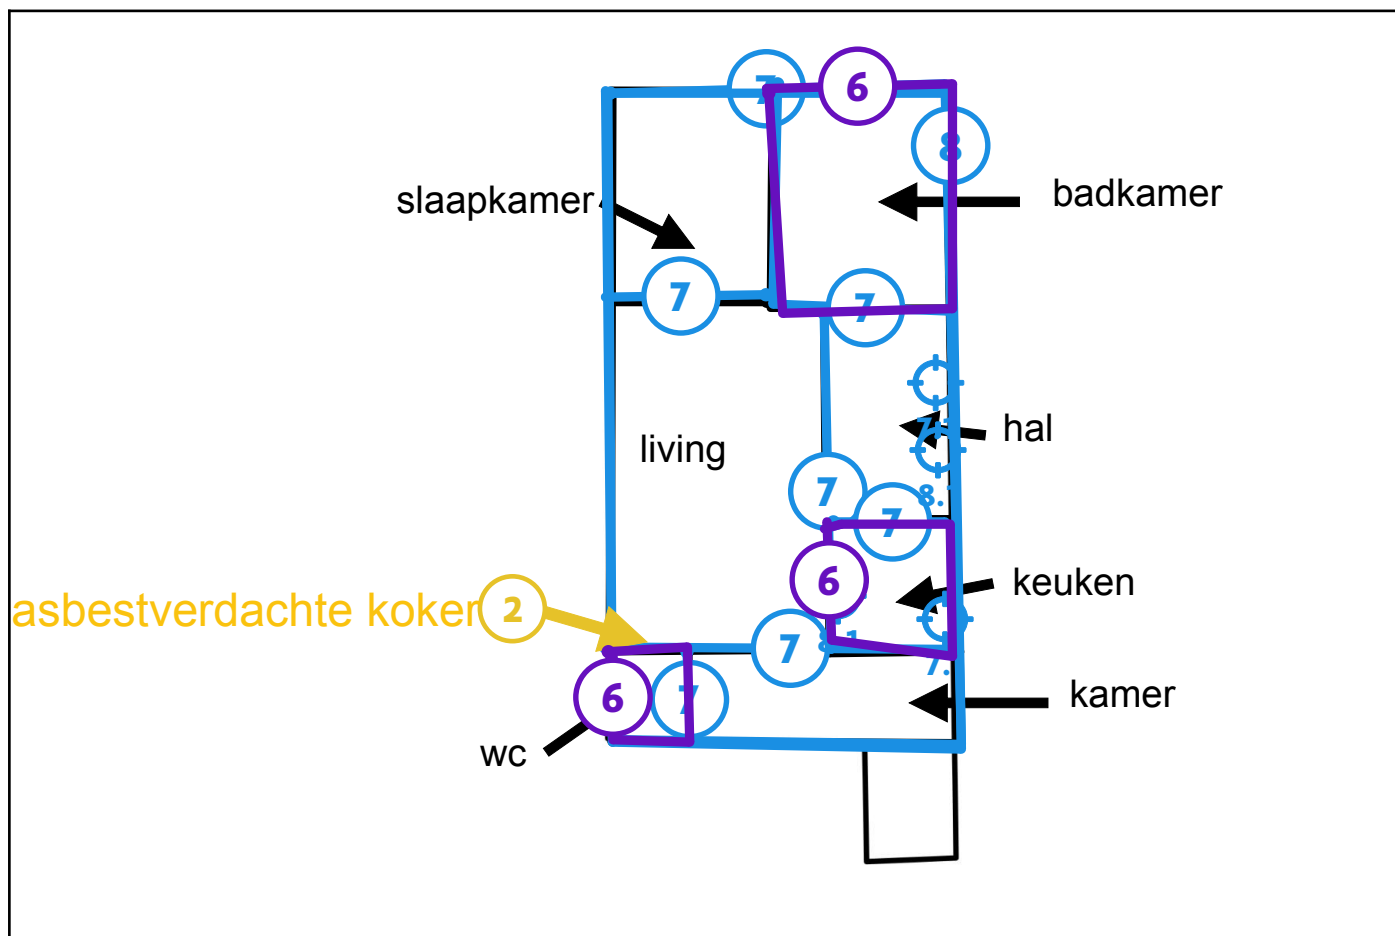
Plan 1.2: Hoofdgebouw 1e verdieping

Beschrijving	Type	Actie
2. asbestverdachte kokers	Asbestmateriaal	Zorgvuldig beheren
6. tegels	Advies	-
7. mengstaal pleisterwerk muren	Geen asbest	-
7.1 Code: 070624 1 sn01	Mengmonster	-
8. mengstaal pleisterwerk plafond	Geen asbest	-
8.1 Code: 070624 1 sn02	Mengmonster	-

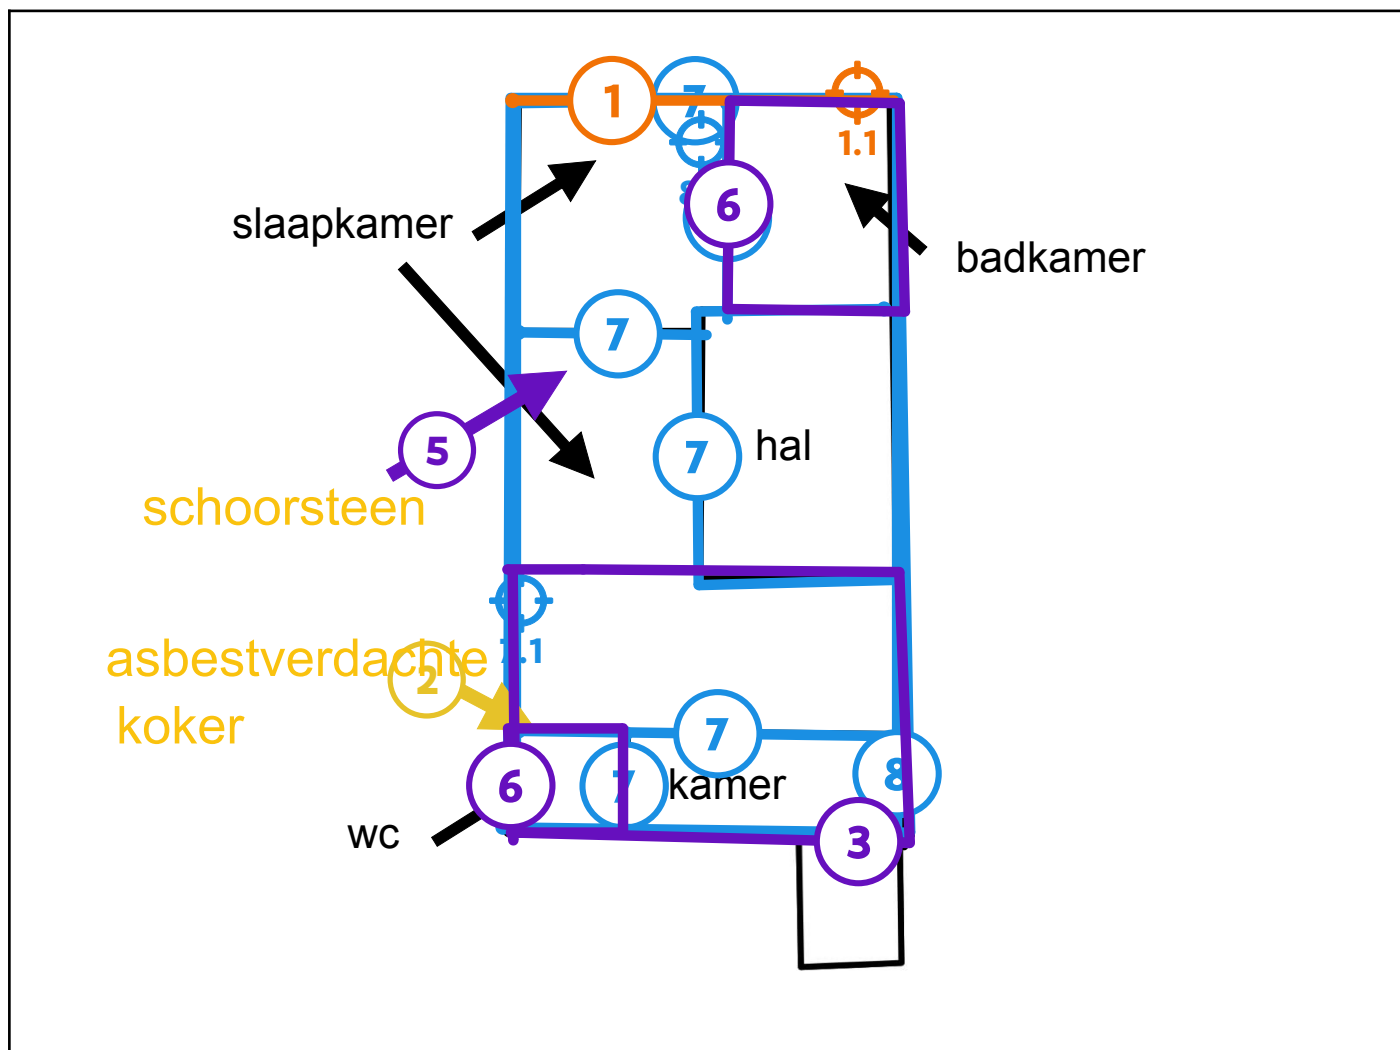
Plan 1.3: Hoofdgebouw 2e verdieping

Beschrijving	Type	Actie
1. lei voorgevel 2e verdieping	Asbestmateriaal	Verwijderen
1.1 Code: 070624 1 sn03	Puntmonster	-
2. asbestverdachte kokers	Asbestmateriaal	Zorgvuldig beheren
3. plat dak achteraan	Beperking	-
5. schoorsteen	Beperking	-
6. tegels	Advies	-
7. mengstaal pleisterwerk muren	Geen asbest	-

7.1 Code: 070624 1 sn01	Mengmonster	-
8. mengstaal pleisterwerk plafond	Geen asbest	-
8.1 Code: 070624 1 sn02	Mengmonster	-

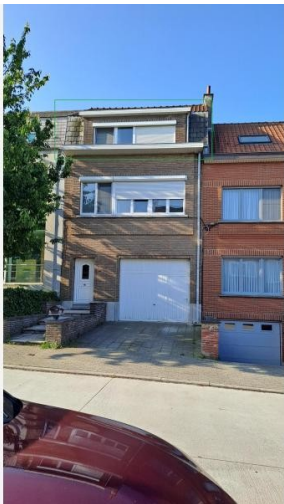
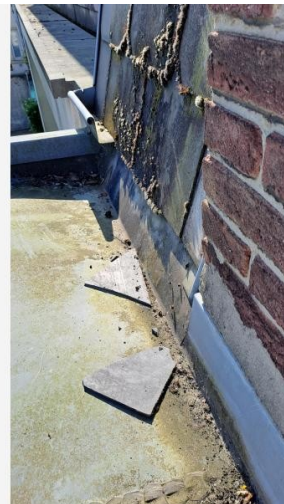
Het asbestmateriaal valt onder de mijlpaal van 2034.

Verwijderen

Eindbeoordeling materiaalrisico	Laag materiaalrisico en/of verlaagde kans op vezelvrijgave
---------------------------------	--

Gebondenheid	Categorie 1: hechtgebonden in oorsprong
Asbestsoort (vezeltype)	Alleen chrysotiel
Asbestconcentratie	Laag (< 50%)
Afschermingsgraad van het gehele materiaal	Geheel of deels vrij aan de buitenlucht
Toestand van het materiaal	Licht beschadigd, licht verweerd. Intact materiaal type Pical – asbestboard of categorie III 'gebondenheid'

#	Type	Referentie	Resultaat
1.1	Puntmonster	070624 1 sn03	Chrysotiel

Beschrijving	lei voorgevel 2e verdieping
Omgeving	Buiten
Primaire drager	Wand buitenschil
Asbestmateriaal	Dak- en gevelbekleding - Lei, shingle
Bindmiddel van asbestmateriaal	Cement

- Zorg voor een veilig beheer. Vermijd het beschadigen van het asbestmateriaal. Controleer de toestand jaarlijks op wijzigingen.
- Verwijder dit asbestmateriaal zo snel mogelijk. Volg de toestand goed op.

- Eenvoudige handelingen: mag via doe-het-zelf of door werknemer(s) met opleidingsattest eenvoudige handelingen
Deze verwijdermethode valt onder de vorm van eenvoudige handelingen conform de VLAREM en de codex Welzijn op het werk . De toestand moet echter ongewijzigd blijven tijdens het verwijderen. Alle maatregelen opgenomen in de wetgeving moeten strikt nageleefd worden.

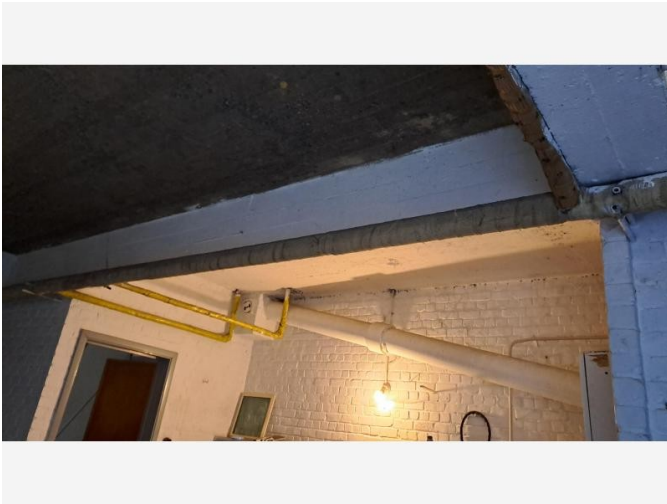
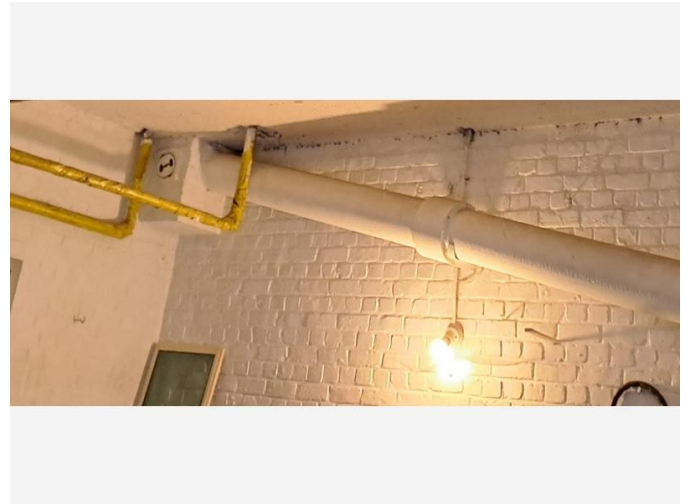
Het asbestmateriaal valt onder de mijlpaal van 2040.

Zorgvuldig beheren

Eindbeoordeling materiaalrisico	Laag materiaalrisico en/of verlaagde kans op vezelvrijgave
---------------------------------	--

Gebondenheid	Categorie 1: hechtgebonden in oorsprong
Asbestsoort (vezeltype)	Crocidoliet aanwezig
Asbestconcentratie	Laag (< 50%)
Afschermingsgraad van het gehele materiaal	Geheel of deels vrij aan de buitenlucht
Toestand van het materiaal	Licht beschadigd, licht verweerd. Intact materiaal type Pical – asbestboard of categorie III 'gebondenheid'

Beschrijving	asbestverdachte kokers
Omgeving	Binnen
Primaire drager	Sanitaire infrastructuur en uitrusting (toe- en afvoer)
Asbestmateriaal	Buis, koker, leiding, pijp, doorvoer
Bindmiddel van asbestmateriaal	Cement
Gebondenheid op basis van bindmiddel	Hecht

- Zorg voor een veilig beheer. Vermijd het beschadigen van het asbestmateriaal. Controleer de toestand jaarlijks op wijzigingen.
- Zorg voor een veilig beheer en verwijder dit asbestmateriaal wanneer het bij werken eenvoudig bereikbaar wordt. Controleer de toestand jaarlijks op wijzigingen.
- Verwijder dit asbestmateriaal zo snel mogelijk. Volg de toestand goed op.

- Eenvoudige handelingen: enkel door erkend asbestverwijderaar
Deze verwijdermethode valt onder de vorm van eenvoudige handelingen 'enkel door erkend asbestverwijderaar' conform de VLAREM en de codex Welzijn op het werk. De toepassing kan immers niet worden verwijderd 'zonder wijziging van de toestand'. Alle maatregelen opgenomen in de wetgeving moeten strikt nageleefd worden.

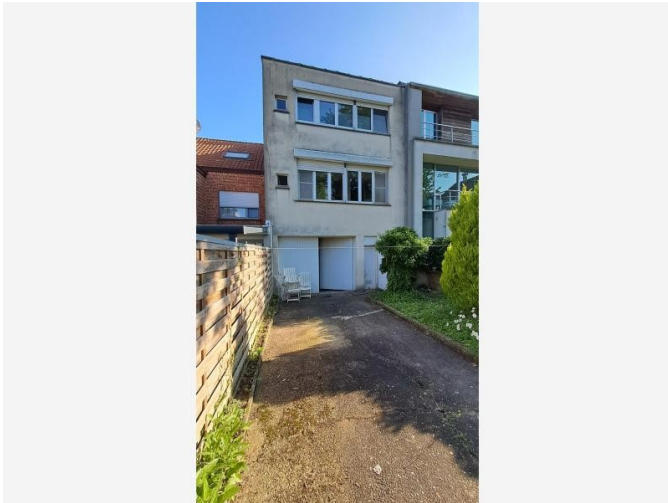
Permanente beperking

Reden: Het onderzoek kan niet uitgevoerd worden binnen de bepalingen van de Welzijnswet

Uitleg van de asbestdeskundige: Geen staalname mogelijk van het platte dak achteraan.

(Asbest)materiaal	Dak- en gevelbekleding - Roofing
Karakterisatie	Asbest (verdacht)
Primaire drager	Plat dak

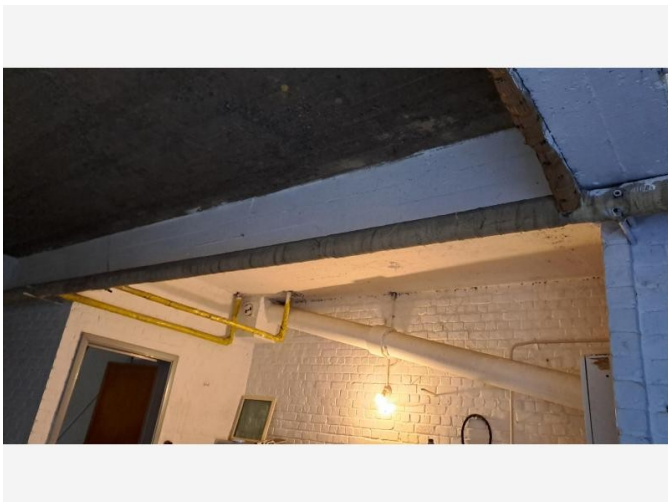
Permanente beperking

Uitleg van de asbestdeskundige: De waterafvoerleidingen zijn visueel niet volledig inspecteerbaar.

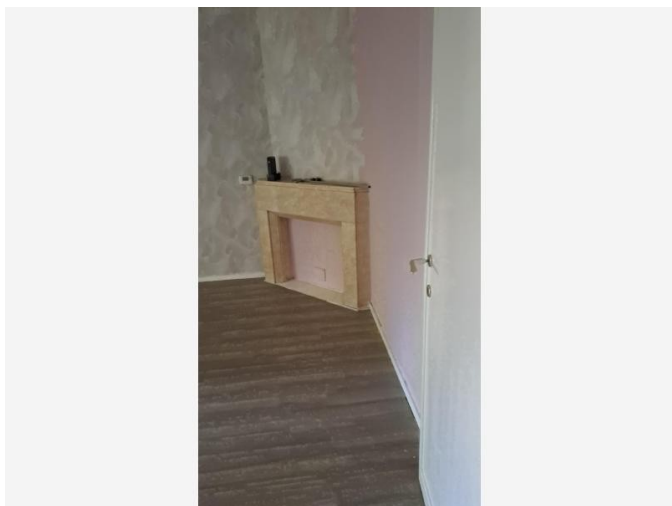
Permanente beperking

Uitleg van de asbestdeskundige: De binnenzijde van de schoorsteen kan visueel niet worden vastgesteld.

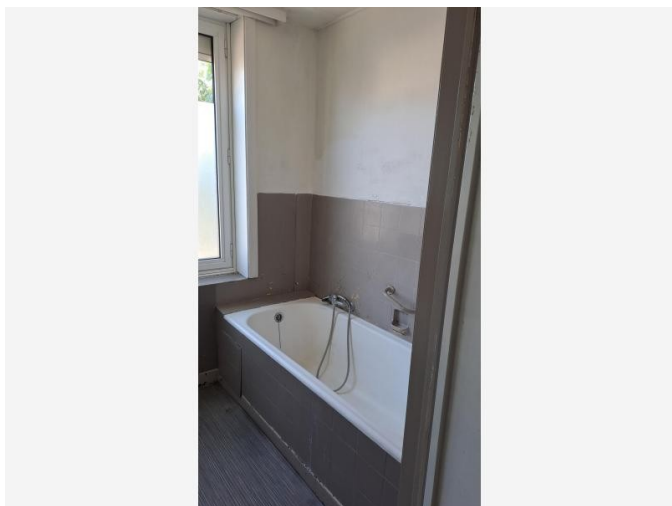
Bij renovatie destructief onderzoek aanbevolen, tegels en tegellijm kunnen asbest bevatten.

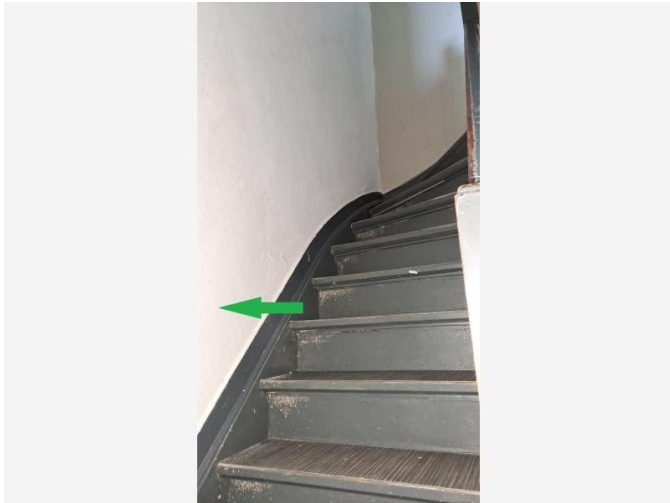
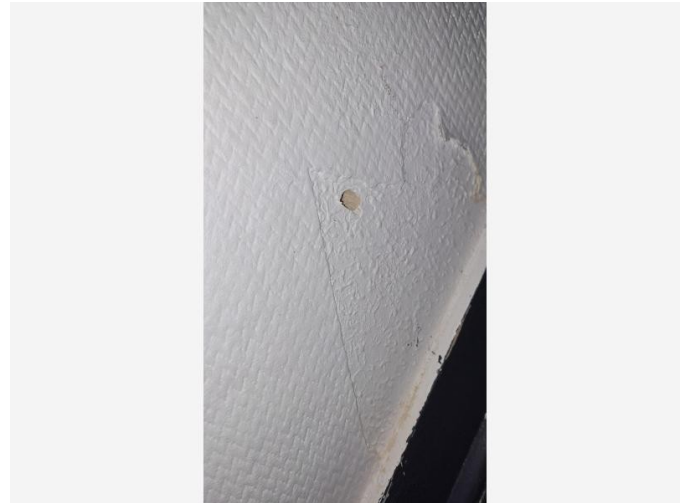
Geen asbest

#	Type	Referentie	Resultaat
7.1	Mengmonster	070624 1 sn01	Geen asbest

Beschrijving	mengstaal pleisterwerk muren
Omgeving	Binnen
Primaire drager	Binnenwand

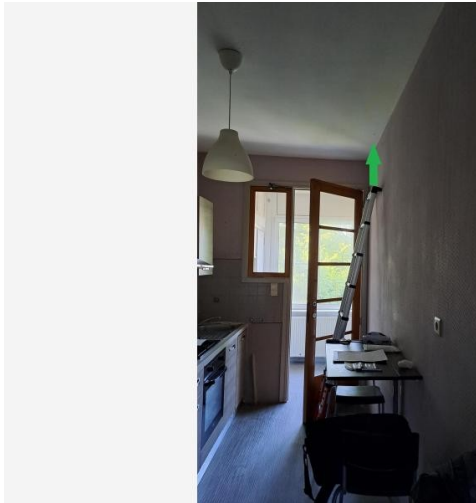
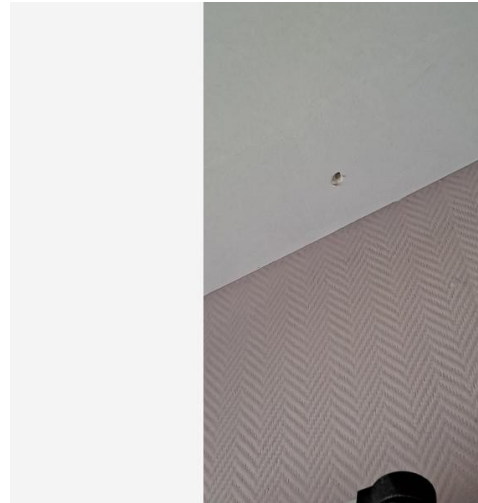
Fiche 8: mengstaal pleisterwerk plafond

Geen asbest

#	Type	Referentie	Resultaat
8.1	Mengmonster	070624 1 sn02	Geen asbest

Beschrijving	mengstaal pleisterwerk plafond
Omgeving	Binnen
Primaire drager	Plafond

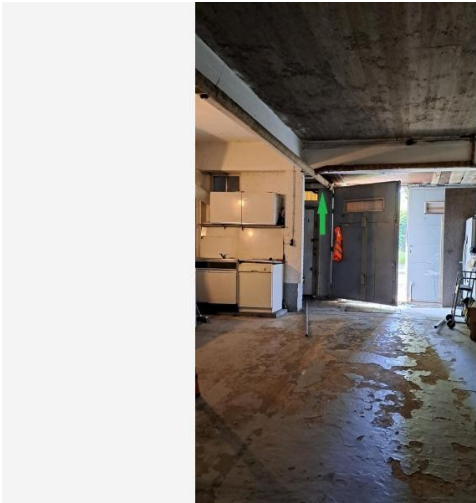
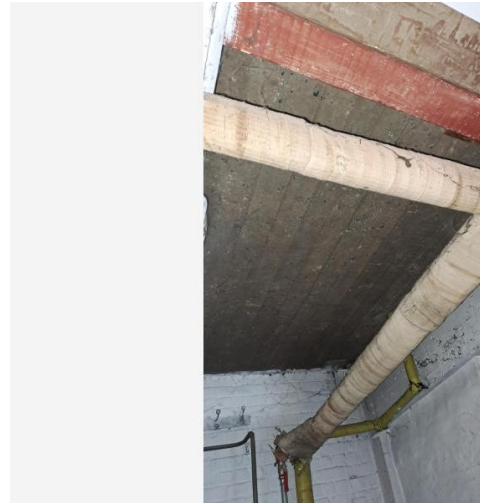
Geen asbest

#	Type	Referentie	Resultaat
9.1	Mengmonster	070624 1 sn04	Geen asbest

Beschrijving	leidingisolatie garage
Omgeving	Binnen
Primaire drager	Ruimteverwarming
Bindmiddel van materiaal	Gips - kalk
